Habiskan Dana 35 Miliar, Proyek Pelebaran Jalan Tigapanah Rusak Parah di Sejumlah Titik

Proyek Pelebaran Jalan Tigapanah Ruas Kabanjahe-Merek, yang mulai 'Kupak-kapik'

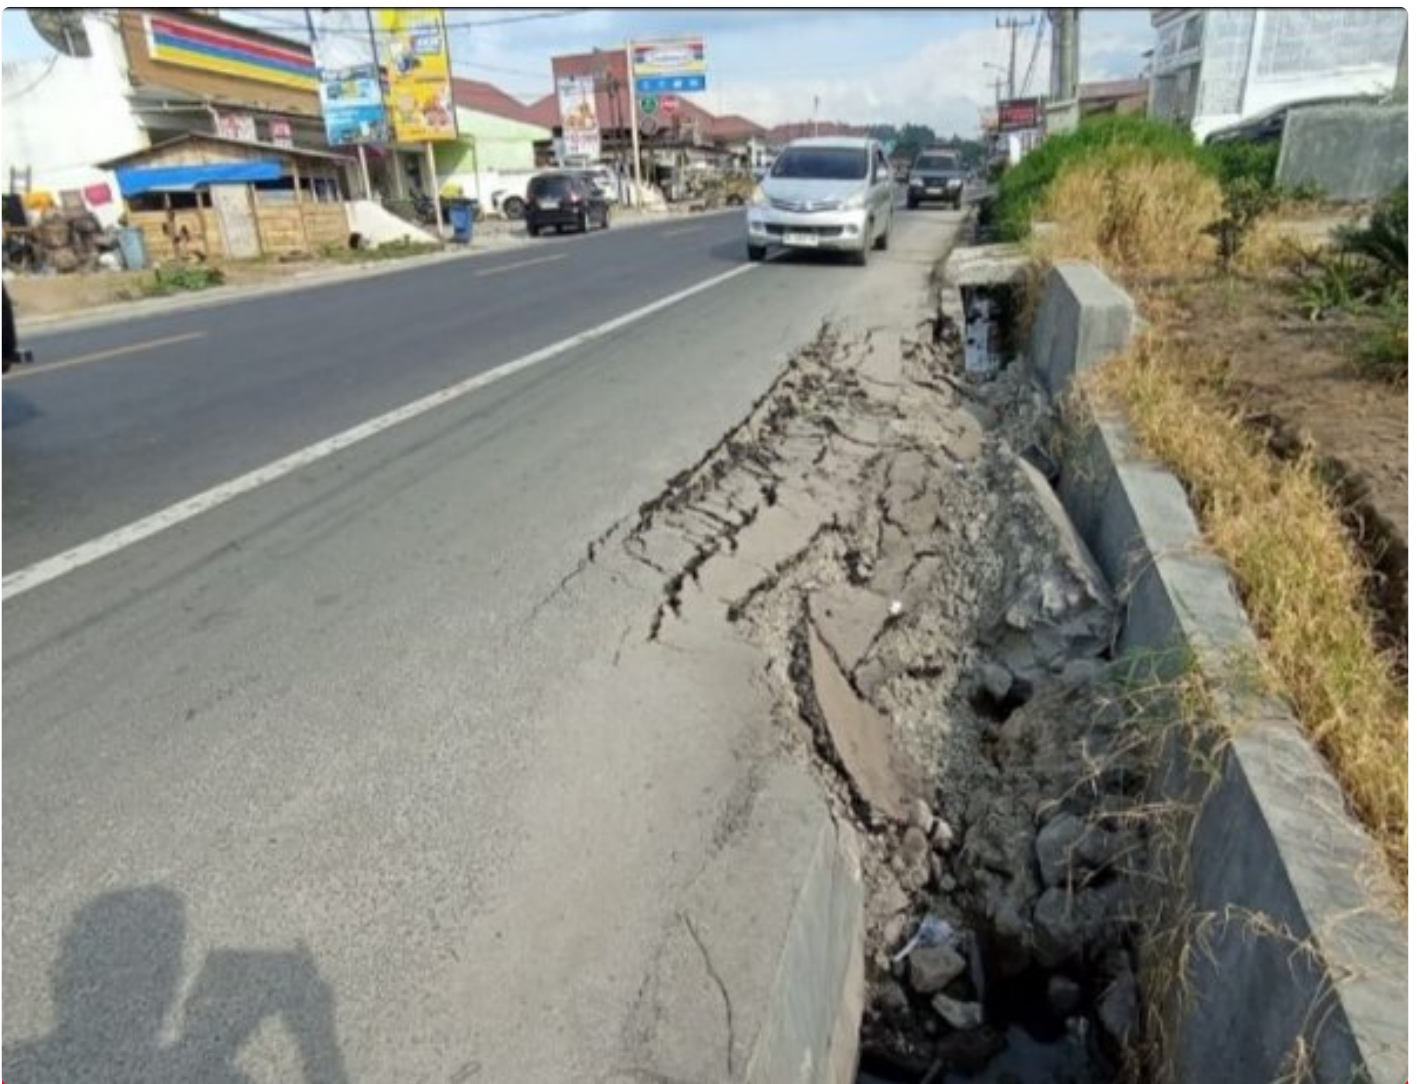
KARO - Pelebaran jalan Tigapanah ruas Kabanjahe - Merek, Kecamatan Tigapanah, Kabupaten Karo tahun anggaran (TA) 2024 yang baru saja rampung dikerjakan, terlihat mulai 'Kupak-kapik' di sejumlah titik.

Bahkan, akibat pembuatan tembok drainase yang tidak kuat. Puluhan truck yang sedang parkir ikut menjadi korban, karena terperosok ke dalam drainase.

Mirisnya lagi, drainase yang dibuat untuk mengalirkan air pembuangan, itupun tidak jelas. Air dari drainase malah meluber ke rumah warga.

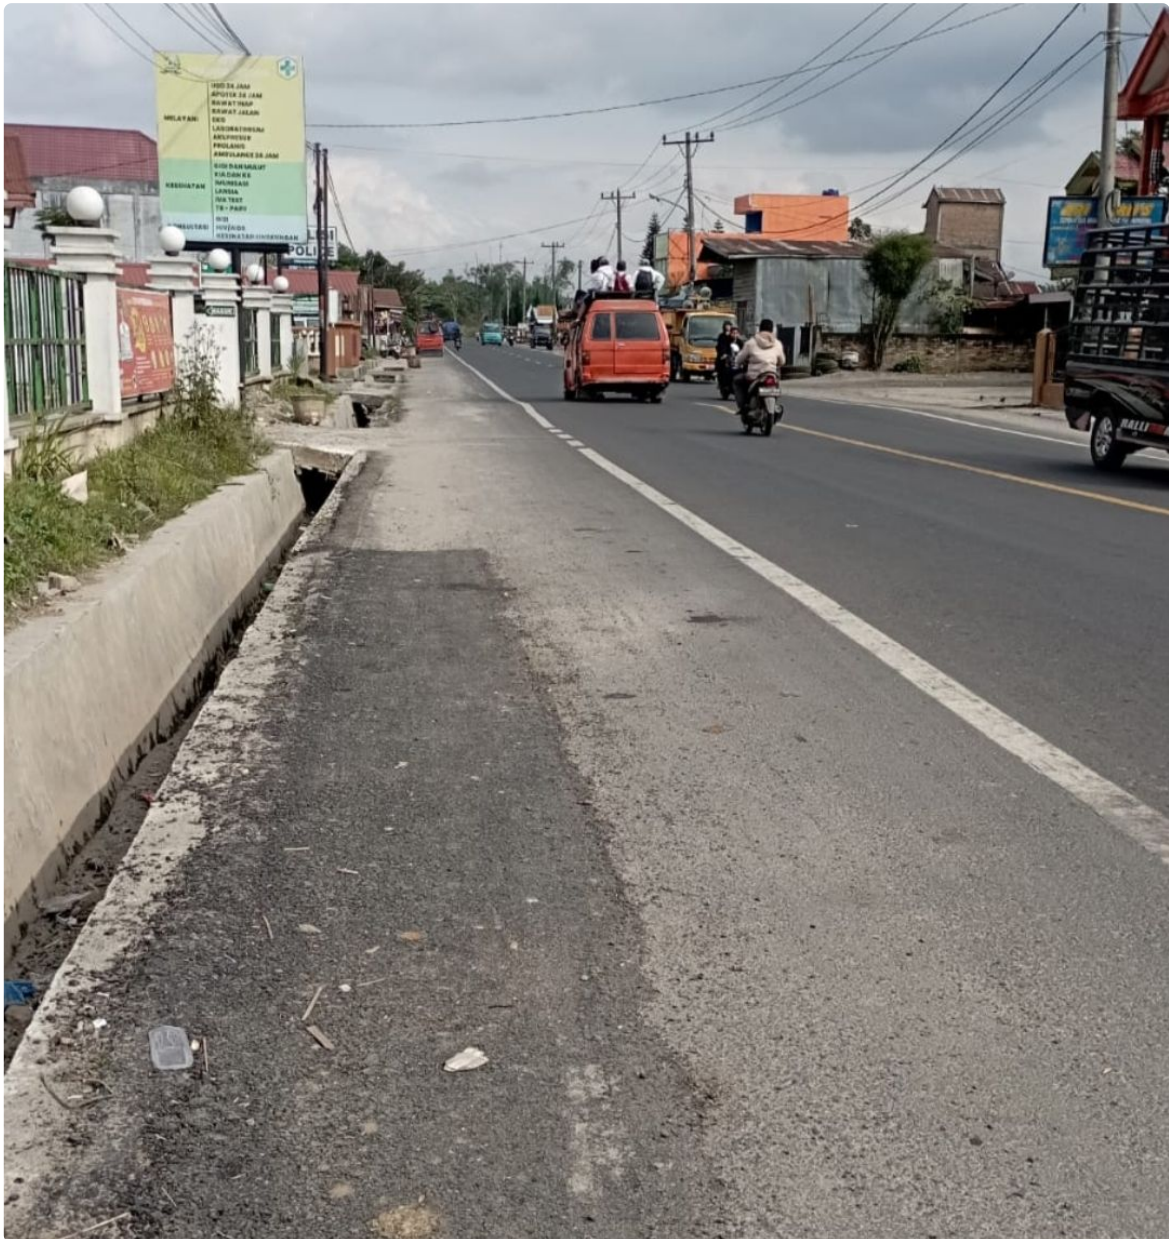
"Ya kami selaku pengguna jalan juga, menjadi was-was memarkir kendaraan. Takut amblas juga ke bawah jalan, ada juga yang sudah bergelombang aspalnya," ujar Ginting (46) sopir truk sayur mayur, Kamis (13/02-2025).

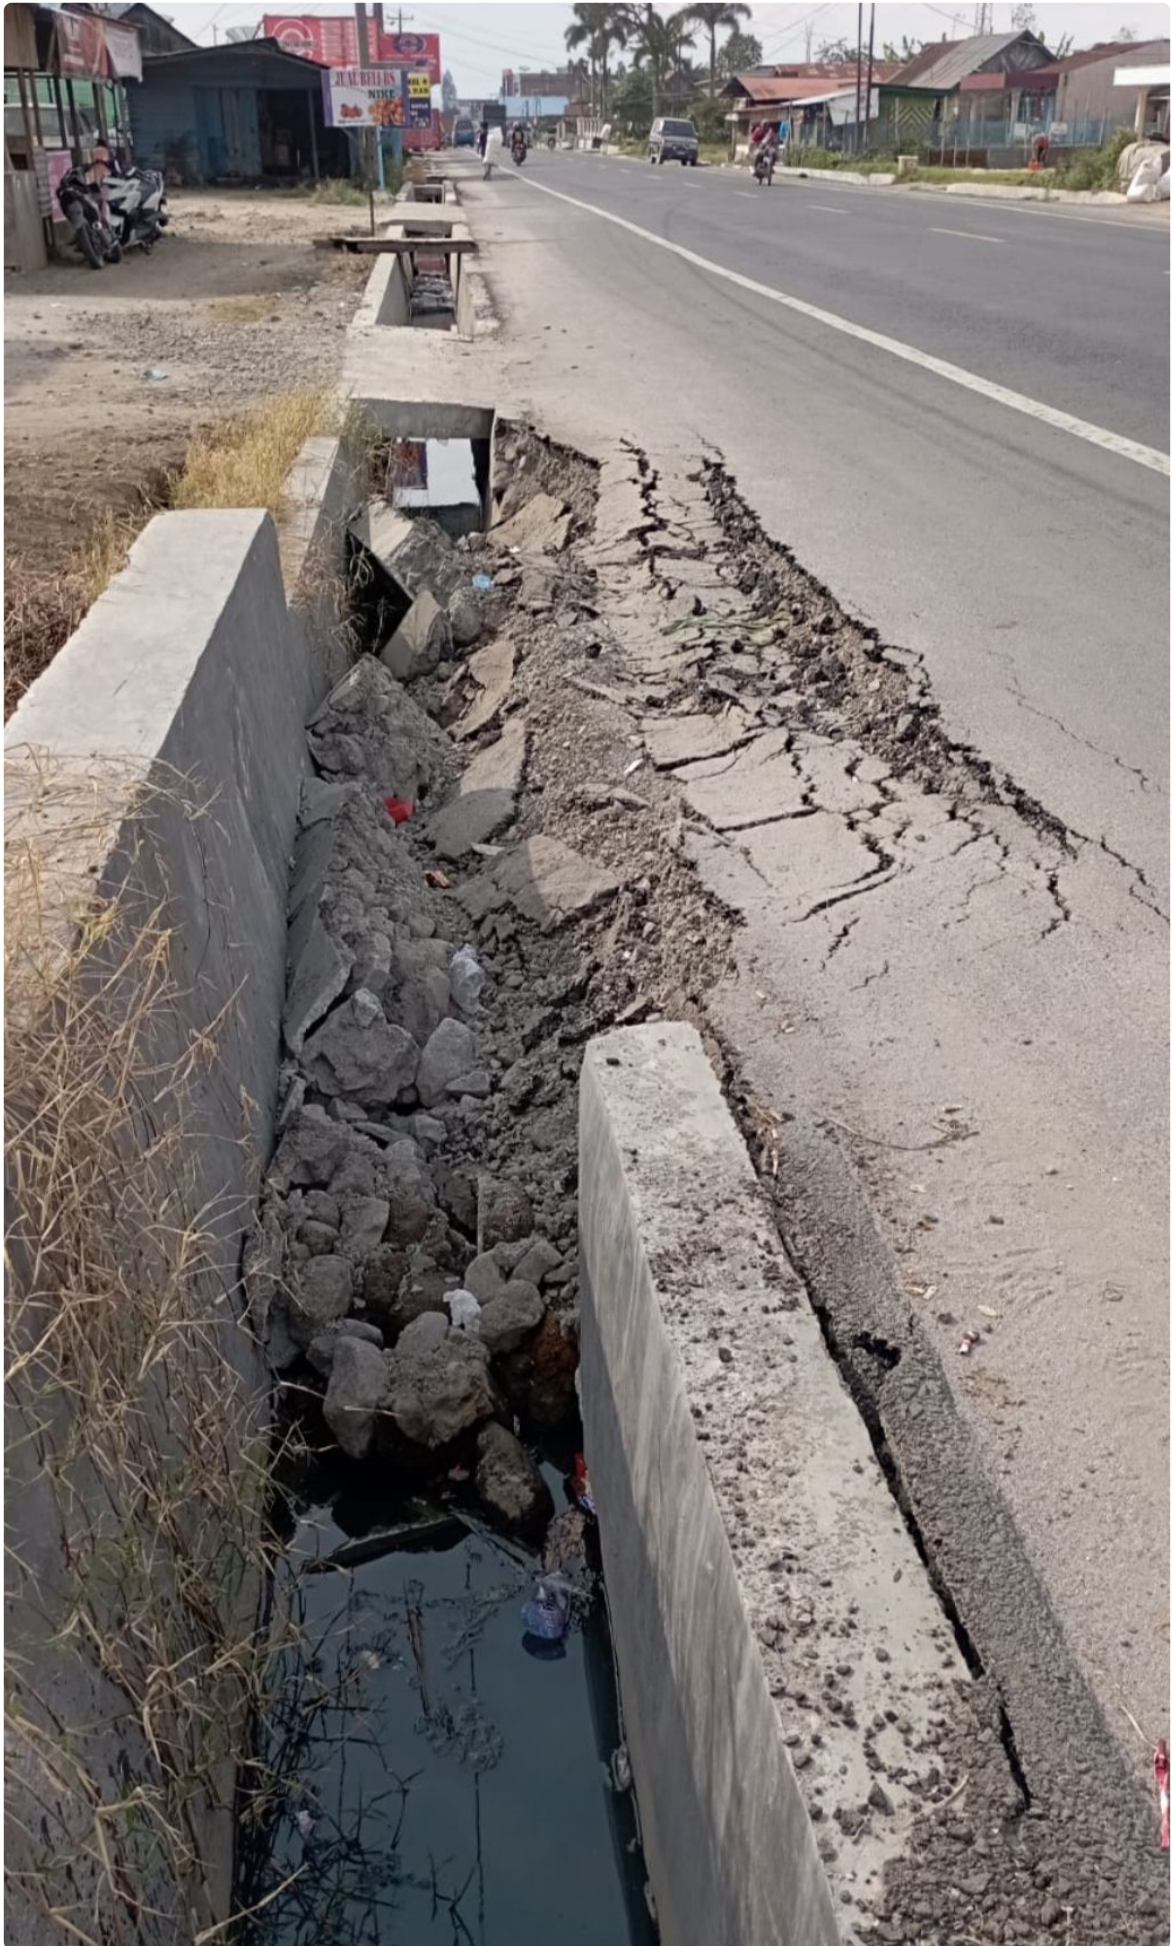
Ia mengungkap, meski baru rampung dikerjakan sekitar akhir tahun 2024 lalu, namun pelebaran jalan sudah beberapa kali mengalami kerusakan di beberapa titik. Kondisi itu, kata sumber, kerap terjadi di dinding parit yang berbatasan dengan bahu jalan.

"Saya pikir, antara dinding parit dan bahu jalan yang paling rawan. Kayaknya banyak yang kopong. Karena sudah beberapa kali terjadi longsor saat mobil terparkir di bahu jalan itu. Malah sampai sekarang masih ada beberapa yang tidak kunjung diperbaiki," ujarnya.
